MONITORAMENTO DA QUALIDADE DA ÁGUA DO CÓRREGO DOS CAMPOS EM RIBEIRÃO PRETO - SP

Centro Universitário Barão de Mauá (CBM), Ribeirão Preto (SP).

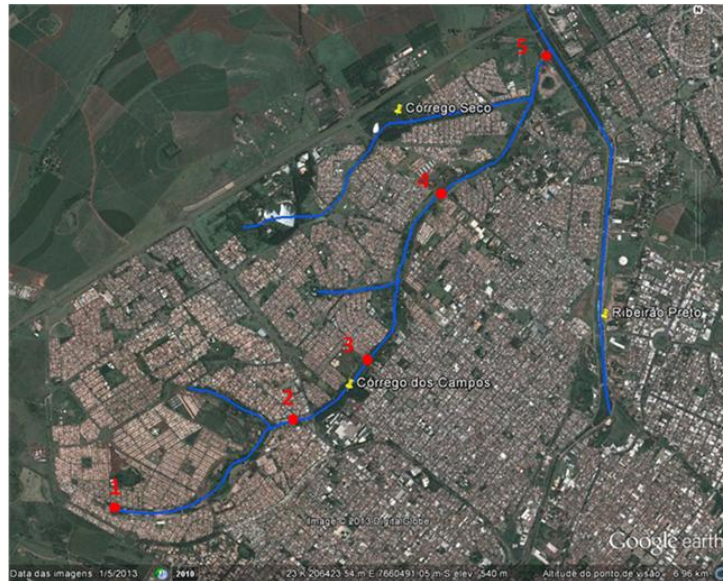
Figura 2. Imagem de satélite da área da microbacia do córrego dos Campos, com destaque para os pontos de amostragem (pontos em vermelho). Fonte: Modificada a partir da imagem de satélite datada de 05/01/2013, disponível no software gratuito Google Earth.

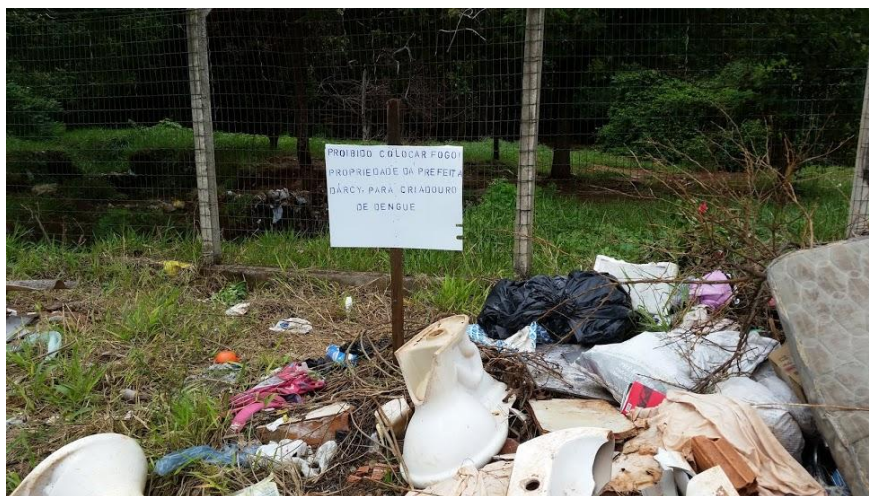
Figura 3. Resíduos sólidos urbanos próximos à nascente do córrego.

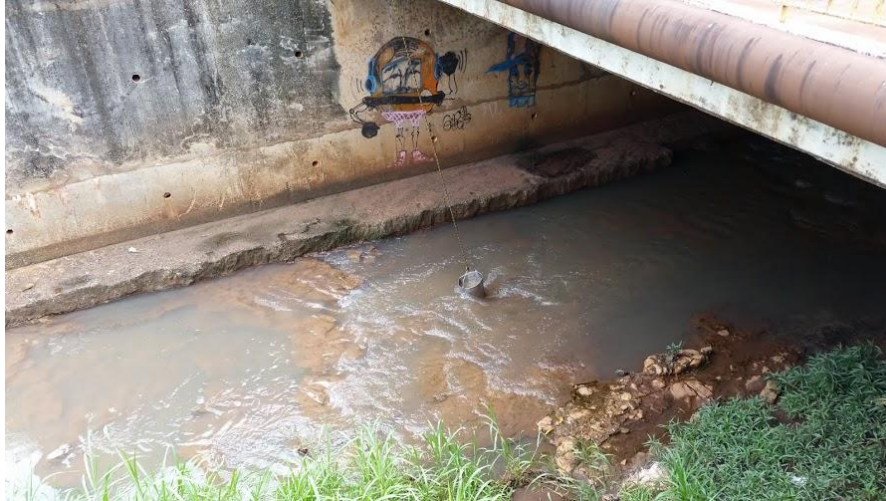
A avaliação visual preliminar do Córrego dos Campos e em seu entorno indica presença de resíduos sólidos descartados pela população, presença de animais e de esgoto *in natura* e gorduras visíveis sob o espelho d'água (Figura 4), sendo ainda que na nascente não é encontrada Área de Preservação Permanente (APP). É uma região com alto índice demográfico e, por isso, o córrego está situado próximo a residências, empresas e escolas.

Figura 4. Parte do Córrego dos Campos com gorduras visíveis no espelho d'água.
